Korrosionsschäden durch Sauerstoff im Heizungswasser – Sauerstoffkorrosion –

Herausgeber:
Interessengemeinschaft
Energie Umwelt Feuerungen GmbH
Infoblatt 3 März/2011

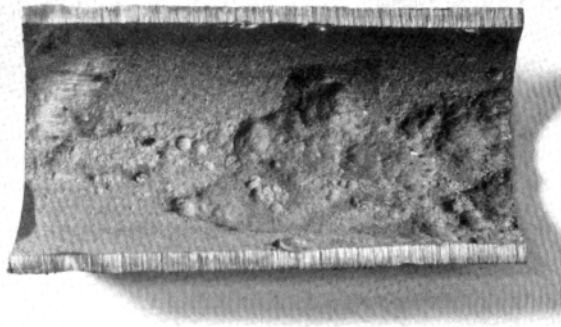
Es handelt sich um einen Rücklaufstutzen aus „schwarzem“ Stahlrohr nach Entfernung der Korrosionsprodukte.

Deutlich sind ausgeprägte Mulden zu erkennen, die sich als signifikantes Kennzeichen einer Sauerstoffkorrosion unter Ablagerungen darstellen.

Diese Heizungsanlage mit einer Fußbodenheizung aus nicht sauerstoffdichten Kunststoffrohren ist infolge der Sauerstoffkorrosion bereits nach einer Betriebszeit von 1½ Jahren ausgefallen.

Ausgeprägte Mulden infolge Sauerstoffkorrosion in einem Rohr aus St 37 nach Entfernung der Korrosionsprodukte

- Verwendung von gasundurchlässigen Werkstoffen Hierzu werden nach dem derzeitigen Stand der Erkenntnis auch sauerstoffdichte Kunststoffrohre nach DIN 4726 gerechnet.

- Werden gasdurchlässige Werkstoffe eingesetzt, ist eine **Systemtrennung** dahingehend vorzusehen, dass der Heizkreis, der mit dem durch die Kunststoffrohre fließenden Heizwasser beaufschlagt wird, durch einen Wärmetauscher aus korrosionsbeständigen Materialien von den anderen Heizkreisen bzw. vom Wärmeerzeuger getrennt wird.

- Auch bei der Sanierung von Altanlagen ist eine Systemtrennung als notwendig anzusehen, da der noch vorhandene und umfließende Rostschlamm ansonsten einen Korrosionsschaden nicht ausschließen lässt.
